# **Computertomographische Untersuchung des Ermüdungsverhaltens eines hybriden automobilen Fahrwerksbauteils aus Aluminium und CFK**

*M. Ellouz, T. Kordisch*

*Fachhochschule Bielefeld, Bielefelder Institut für Angewandte Materialforschung*

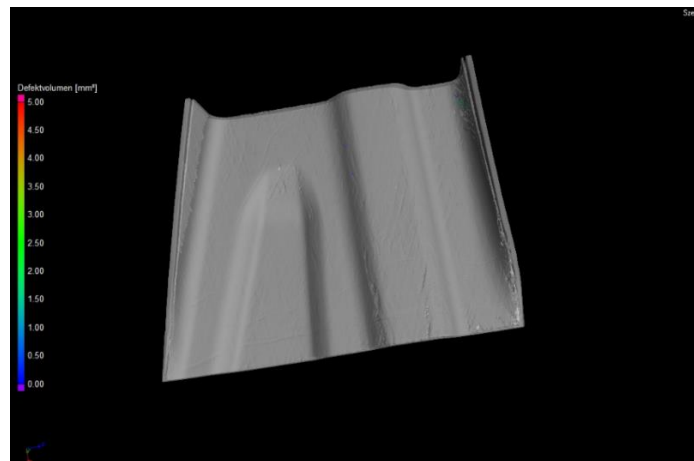
Ein Teilbereich des Hybrid-Bauteils wurde nach der Herstellung aber vor dem Ermüdungsversuch mittels CT untersucht, um die Qualität des Bauteils zu kontrollieren. Mögliche Herstellfehler, wie Poren oder Delaminationen, können einen negativen Einfluss auf das Ermüdungsverhalten des Bauteils haben. Mittels der CT-Untersuchungen und der Defektanalyse der Software VGStudioMax können keine Poren mit Durchmesser  $> 0,2$  mm und auch keine sonstigen auffälligen Werkstoffschädigungen gefunden werden, so dass eine gute Herstellqualität des gesamten Bauteils angenommen werden kann (s. *Abb.5*).

*Abb.5: 3D-Modell des unbelasteten Bauteils: Abschnitt 2, ohne sichtbare Schädigungen*

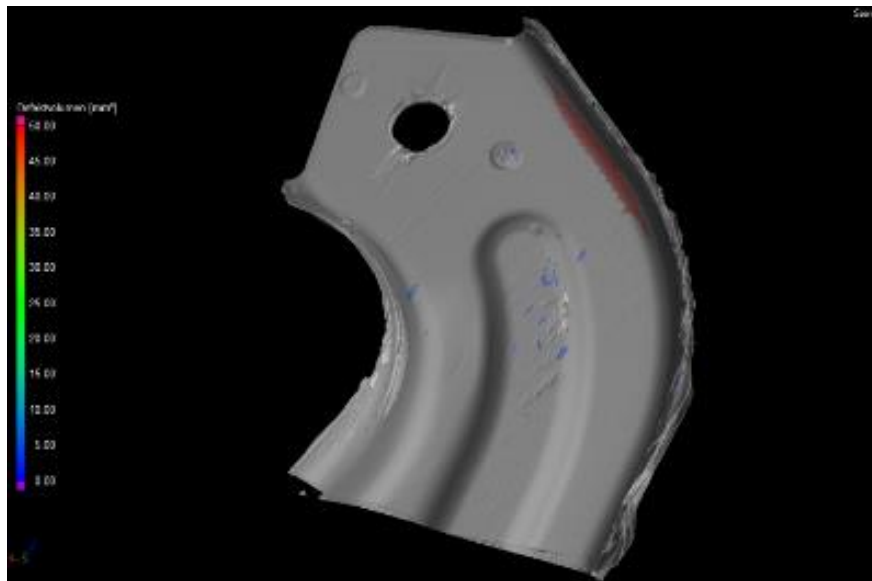
Nach der Durchführung des Ermüdungsversuchs wird das Bauteil computertomographisch untersucht, in dem drei separate CT-3D Modelle entsprechend der in *Abb.4* festgelegten Abschnitte erstellt werden. Zunächst werden die Modelle mittels der automatischen Defektanalyse der Software untersucht. Die Ergebnisse des Abschnitts 1 sind in *Abb. 6* exemplarisch gezeigt. Es ist zu erkennen, dass in diesem Abschnitt des Bauteils die größte Anzahl an Defekten auftreten. Die Defekte verteilen sich zwischen dem Flankenbereich und der Mitte des Bauteils, wobei die Defekte mit dem größten Volumen an dem Radienübergang zur Flanke auftreten. An dieser Stelle bildet sich der Defekt flächig aus, wie in *Abb.6* zu sehen ist.

Abb.6: CT 3D-Modell des Bauteils nach einer Ermüdungsbelastung, hier nur Abschnitt 1

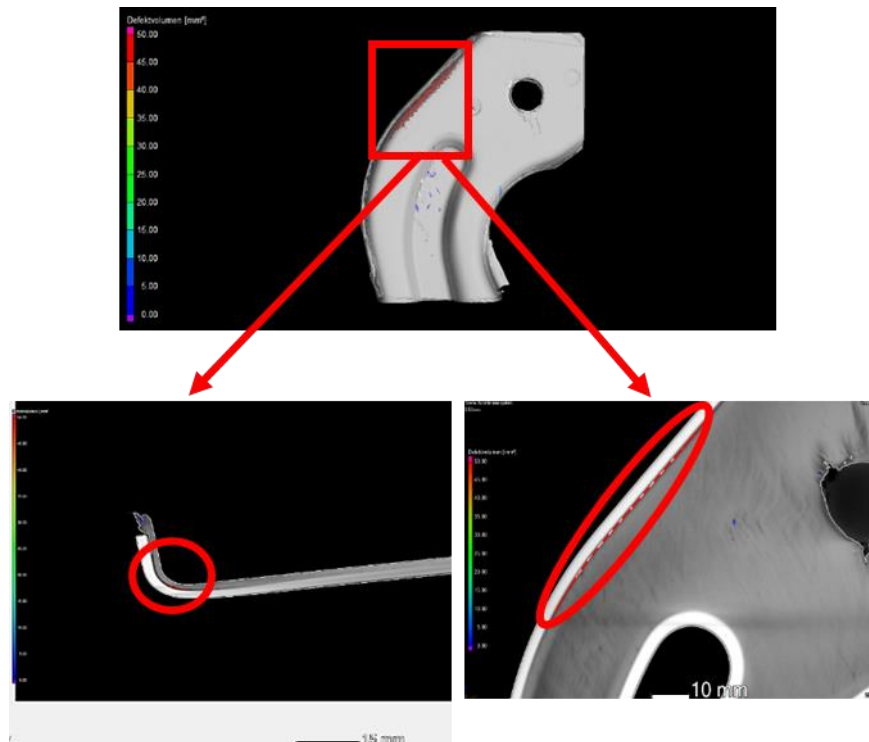
In Abb. 7 ist zu erkennen, dass an dem Biegeradius zur Flanke hin eine Delamination zwischen dem Aluminium und dem CFK auftritt.

Auf der in Abb. 7 gezeigten Stelle der Delamination ist auf der gegenüberliegenden Flanke ebenfalls ein ähnlicher Defekt festzustellen, allerdings mit einem kleineren Volumen. Im Allgemeinen zeigt sich, dass die aktuelle Stelle bei der Umformung von vergleichbaren Bauteilen als kritisch anzusehen ist und auch während der Herstellung dort mit Versagenserscheinungen zu rechnen ist [1].

Abb.7: Belastetes Bauteil, Abschnitt 1: a) 3D Modell, b) Schnittbild in XY-Ebene, c) Schnittbild in XZ-Ebene

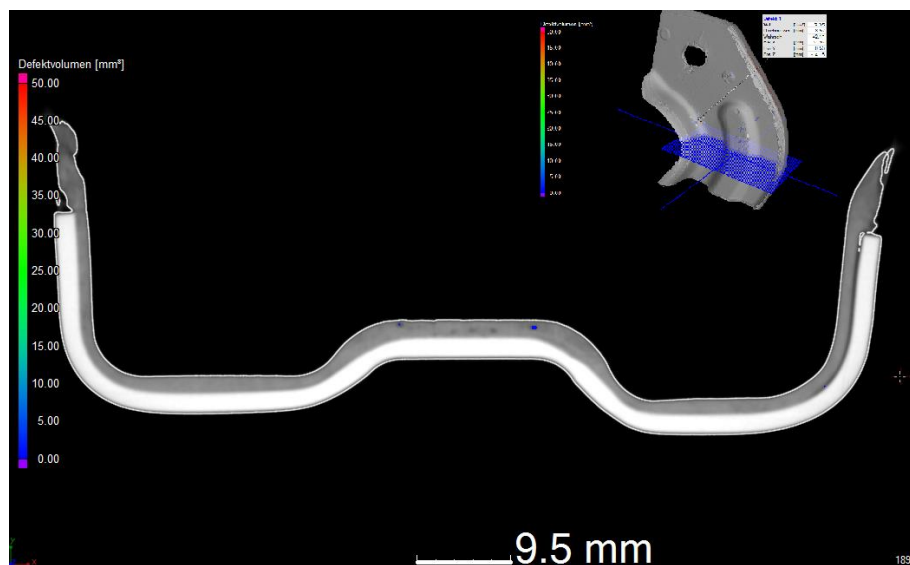
Im mittleren Bereich in Abschnitt 1 (Abb. 8) sind kleinere Defekte in der Matrix detektierbar, die vom Auswertungsprogramm nicht eindeutig auszuwerten sind. Dies liegt an der begrenzten Auflösung des CT- Geräts von 0,2 mm. Solche Defekte können Mikrorisse in der Matrix sein, die aufgrund der schwingenden Beanspruchung verursacht wurden und durch weitere Schwingspiele zu größeren Zwischenfaserbrüchen (Zfb) führen können [2].

Abb.8: Belastetes Bauteil, Abschnitt 1: Schnittbild an Ebene XY mit kleinen Defekten (Mikrorisse, Zfb)

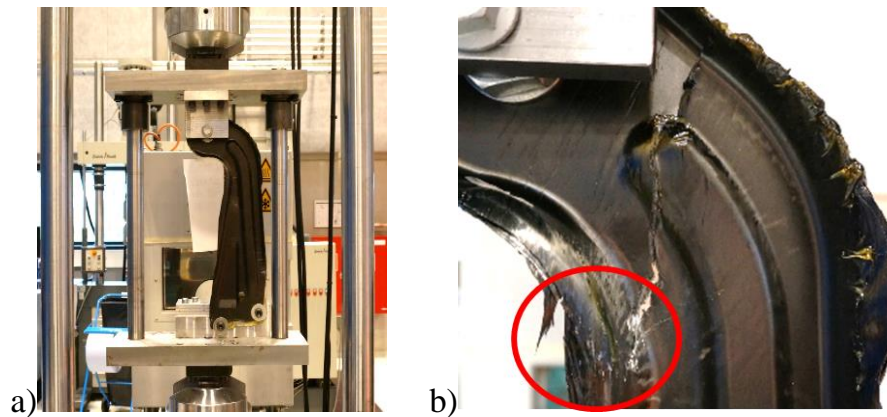
im statischen Zugversuch die Bereiche, die zum Versagen führen. In Abb. 9 ist das statische Versagen durch das Voranschreiten eines Hauptrisses von dem äußeren Rand des Biegeradius zu sehen. In ersten FEM Simulationen wurden diese Bereiche auch als kritisch bewertet.

Abb.9: Zugversuch. a) eingespanntes Bauteil, b) Versagen des Hybridbauteils bei 15,6 kN
